ПРАКТИЧЕСКИЕ РЕКОМЕНДАЦИИ ПО ПОВЫШЕНИЮ КАЧЕСТВА СВАРНЫХ СОЕДИНЕНИЙ, ВЫПОЛНЯЕМЫХ В ГОРИЗОНТАЛЬНОМ ПОЛОЖЕНИИ, ПРИ ИЗГОТОВЛЕНИИ АППАРАТОВ ВОЗДУШНОГО ОХЛАЖДЕНИЯ ТИПА АВГ

А.В.Патюпкин, канд.техн.наук
главный сварщик ООО «Укрспецмаш»

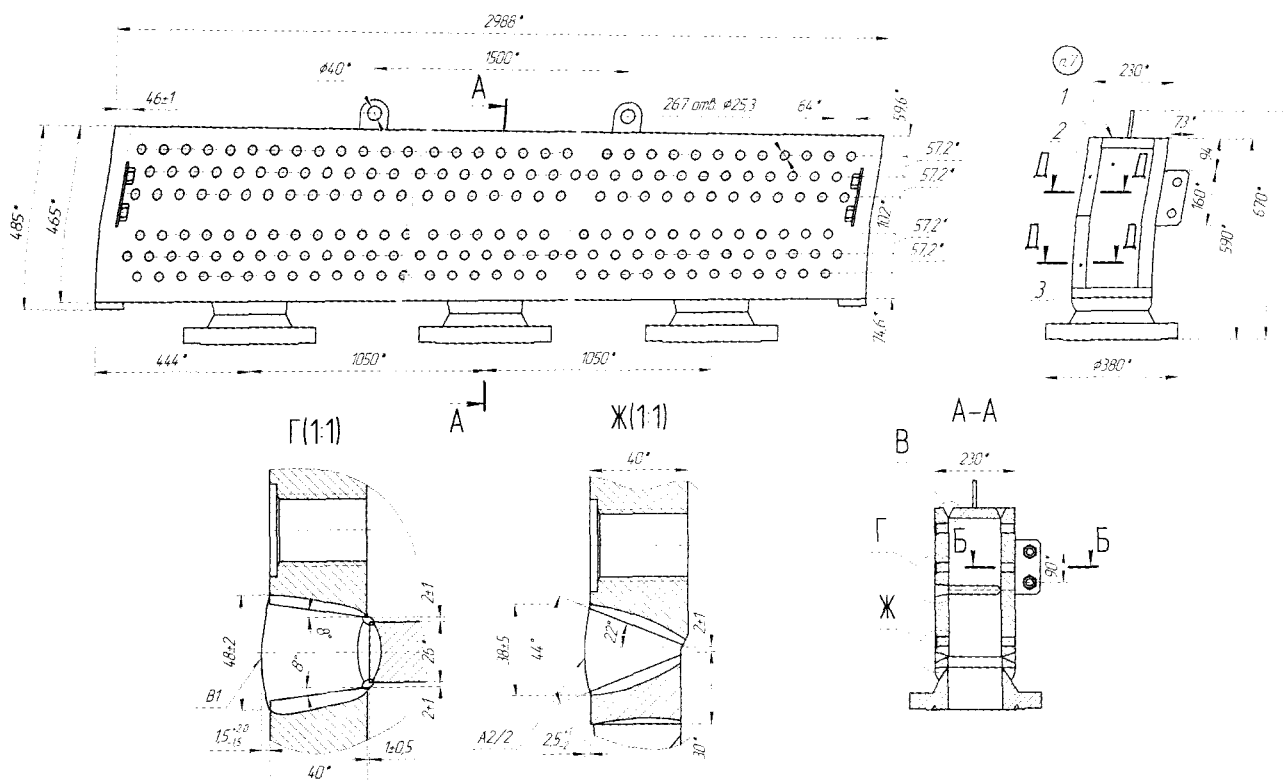
Рис.1 – Камера АВО

Данные изменения технологического процесса сборки-сварки теплообменных секций привели в тому, что со стороны производства предложено изменение разделки кромок на соединении Ж (рис.1) с угла 220 на угол 180. Данное предложение позволило установить гарантированный зазор между свариваемыми деталями.

Промышленное внедрение изменения конструкции разделки стенки боковой привело к появлению массового дефекта сварного соединения, выполняемого в горизонтальном положении (рис.1, сечение Ж). Практически у всех сварщиков, выполняемых этот шов, после ультразвукового контроля обнаружен дефект – несплавление на втором слое (глубина 35 мм) и вблизи к облицовочному слою (глубина 5 мм), которые имеют сквозной характер и их можно идентифицировать как несплавление верхней кромки шва.

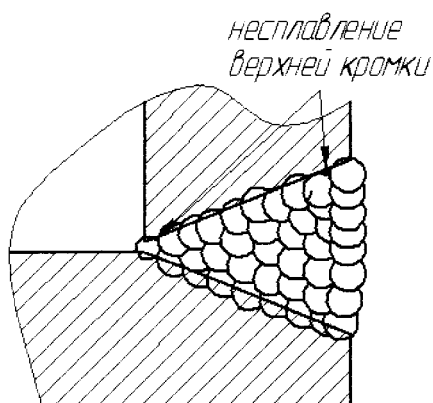
Рисунок 2 – Дефекты, возникающие при сварке горизонтального шва при сварке стенки боковой к корпусу камеры АВО

Анализ макроструктуры шлифов сварного соединения показал, что протяженные дефектные участки на втором слое (глубина 35 мм) и вблизи к облицовочному слою (глубина 5 мм) можно идентифицировать как несплавление верхней кромки шва (рис.2).

Зона возникновения дефектов

2. Ультразвуковой контроль данных швов показал большое количество дефектов, которые наблюдались преимущественно в зоне, прилегающей к верхней кромке стенки боко-

вой. Данный факт и момент образования дефектов в этих зонах практически у всех сварщиков (на участке сборки-сварки стенки боковой с корпусом камеры АВО) вероятно связан с изменением угла разделки верхней кромки стенки боковой в меньшую сторону. Снижение угла разделки в данном соединении при многослойной сварке усиливает вероятность появления глухих зон (особенно под верхней кромкой разделки, как показано на рис.2), закрытых предыдущими валиками, которые из-за малого пространства в разделке и неудобного положения сварочной горелки трудно проплавить. То есть сварка под верхней кромкой происходит не в горизонтальном положении, а в горизонтально-потолочном, что увеличивает стекание металла, низкое проплавление, плохой доступ в требуемую зону сварки и требует практики и высокой квалификации сварщиков. Наличие глухих зон также может способствовать образованию скоплений пор, что связано с термодинамикой движения пор при сварке вверх, которым перекрыт выход наружу.

1. К сварочным работам допускать только сварщиков, которые прошли обучение по особенностям сварки данных швов в горизонтальном положении и выполнили качественные сварные соединения опытных образцов, прошедшие УЗК.

2. Мастера участков должны постоянно концентрировать внимание на правильность выбора режимов при сварке корневого шва, на проверку сварщиками доступа сварочной горелкой верхнего шва, примыкающего к верхней разделке кромок, а также постоянный прогрев металла в зоне сварки. В случае обнаружения мастерами, что сварщик производит сварку непрогретых или загрязненных участков свариваемых деталей (с окалиной, ржавчиной, маслом и т.п.), процесс сварки немедленно останавливать до исправления этого и составлять служебные записки с указанием фамилии сварщика.
